1 Introduction

10th of May 2005 a tragic accident happened in Drammen, Norway during dismantling of a crane. Two persons died (29 and 48 years) when the counter-weight on the crane fell to the ground. This report gives a brief overview and experience learned from this accident. The report does not cover the way of work and procedures involved in the dismantling of the crane, it only covers the fall protection matters.

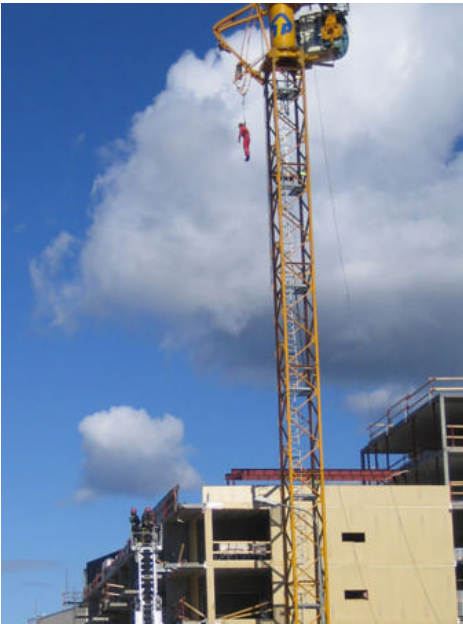
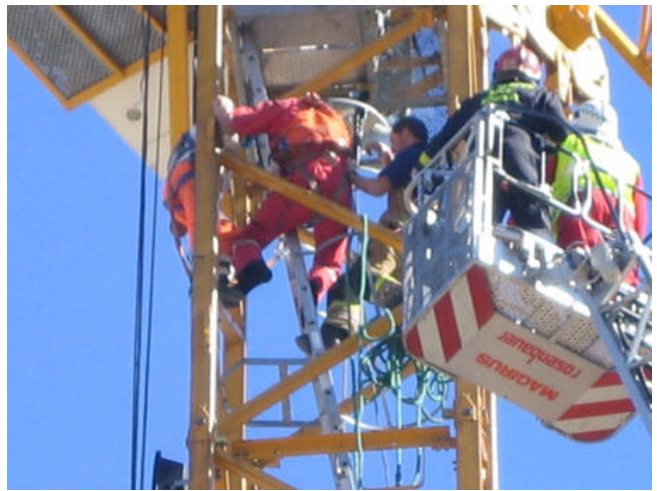
The accident happened when the counter weight beam (back-bridge) on the top of the crane should be removed. This came out of control and fell freely 40 metres to the ground, together with one of the workers. This worker was wearing a full body harness, but was not connected to any anchor. The back-bridge that fell, had a weight of 5 to 6 tons.

The other worker was working from a small platform with rails, which is a part of the crane construction. He was protected by a full body harness and lanyard connected to the hand rail of the platform. The lanyard did not have any kind of fall absorption and it was knotted onto the rail. The other end of the lanyard was connected to the harness back attachment.

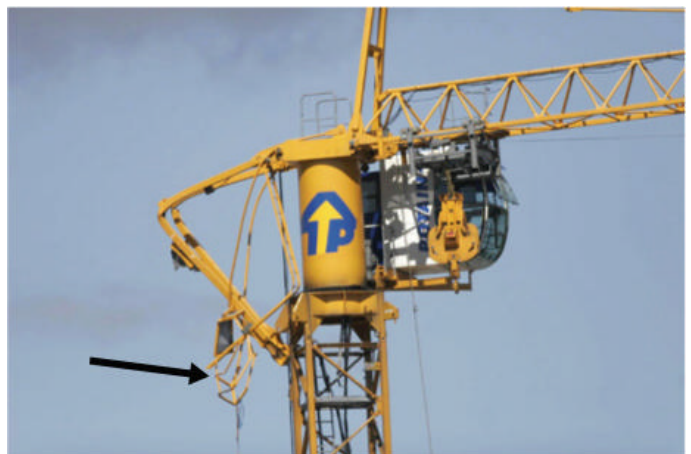
The construction that fell was integrated with the platform the worker was working from, and in the fall the weight of the back bridge bent the platform construction 90 degrees before they came apart (shown on the picture to the right with arrow towards the platform). The worker fell out of the platform, and it is estimated that he got a free fall (partly reduced by the friction in the bending construction) of between 8 and 10 metres including the length of his lanyard. He was then arrested by the harness, but without any shock absorption. It is not clear if he also collided with the main crane construction.

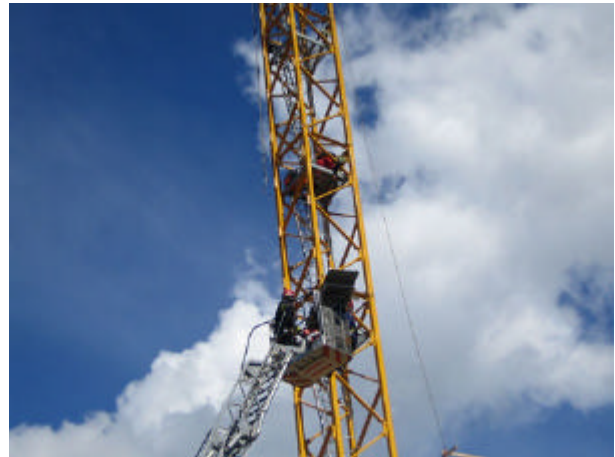
No rescue plan or equipment was available at the site. A rescue team from the Fire Department was quickly on site, but did not have long enough ladders to reach the person directly. The Police feared that the whole crane could fall down over neighbouring houses without the counter weight, and did not allow any rescue to be started in the crane before it was stabilized. This was done by a secondary crane, and in total the person was suspended in his harness for 25 minutes.

During the rescue the person was lowered inside the crane for about 10 metres, and then taken onto the ladder on the fire engine. He was transported horizontally on a stretcher, from where he was picked up by the ladder.

4. A rescue plan including necessary equipment and trained personnel should have been made, but would not have saved the persons involved in this accident.

5. Although Suspension trauma was not the cause of death in this situation, it demonstrates that rescue personnel is not aware of this risk and transports the person horizontally. This was a classic situation where Suspension trauma could occur, and rescue personnel should be trained in correct rescue of persons suspended in a harness.
