ALERTA DE SEGURIDAD

No. SF/01/05

TEMA: HERIDA GRAVE - MANGUERA DE EXTINTOR DE FUEGO CON CO₂

Safety Flash No. 01/05

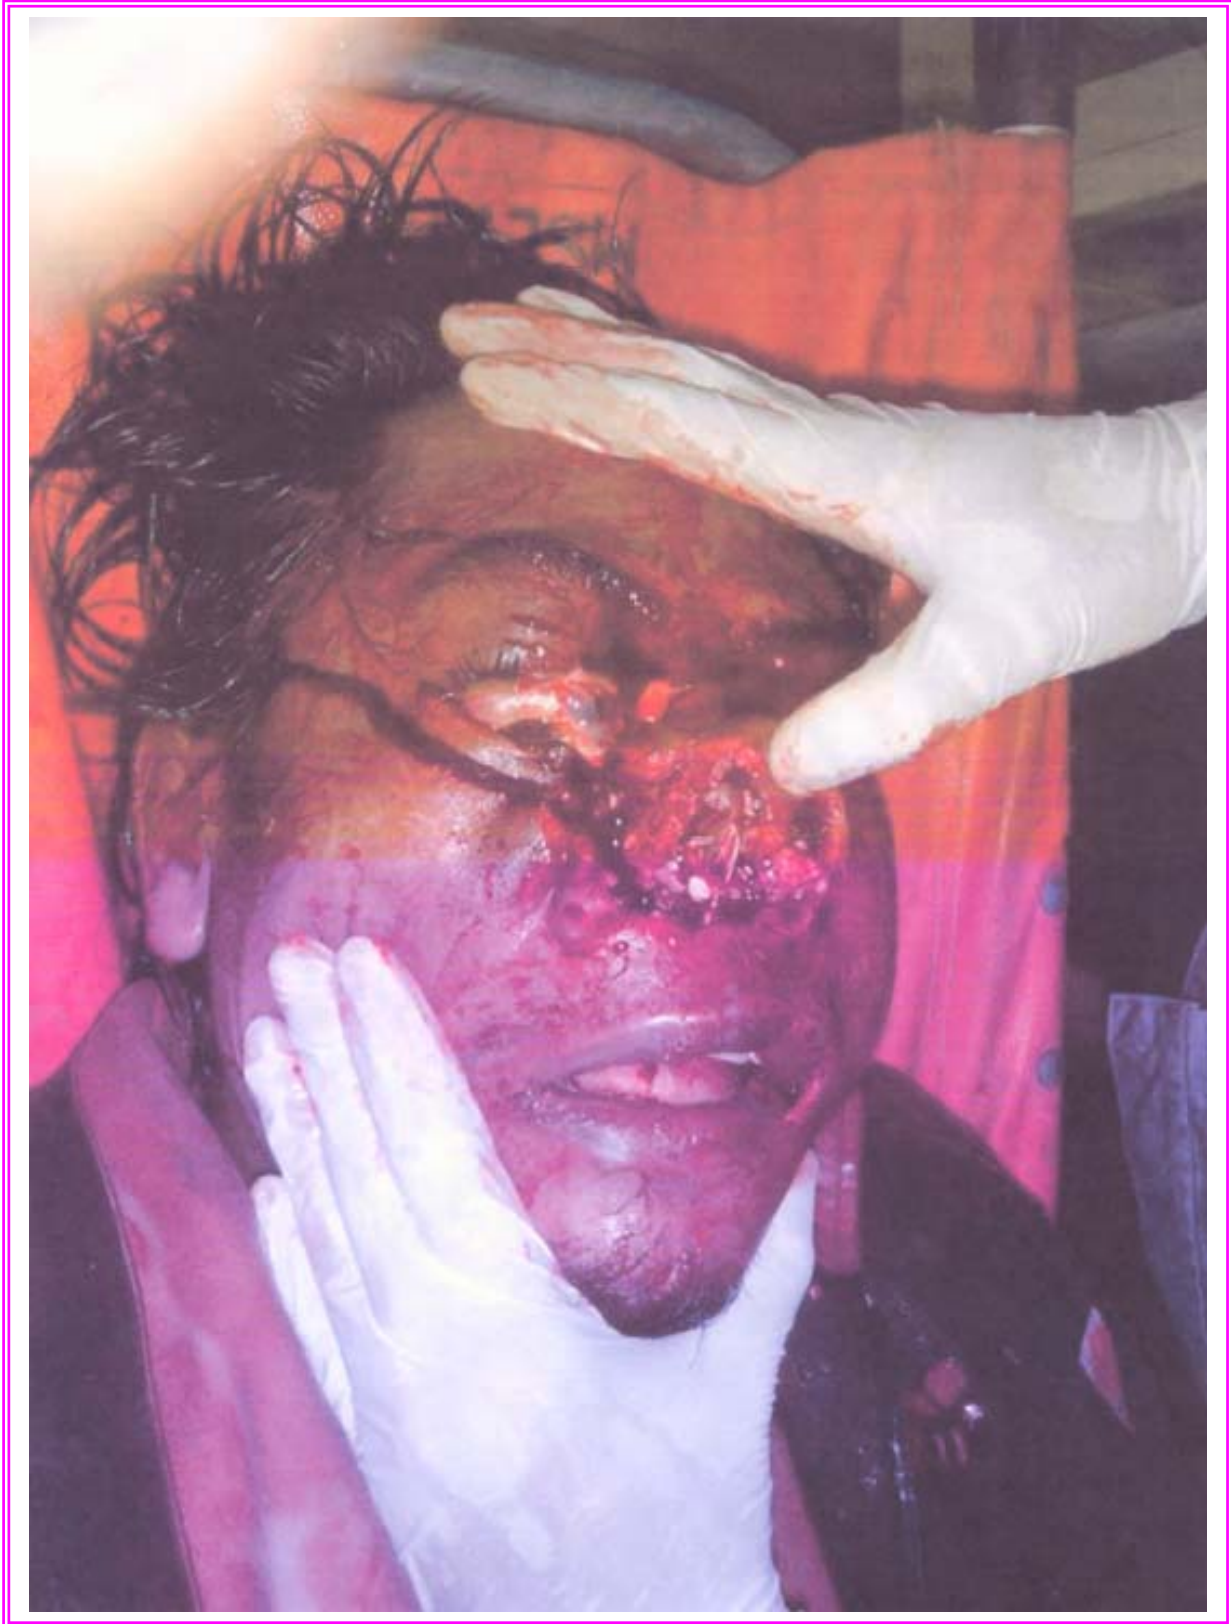
Attachment No. 1

El extintor no contaba con el pin de seguridad, por lo que el operador accionó accidentalmente el mismo y debido a que la manguera de conexión al cilindro estaba suelta hizo efecto látigo provocando heridas de gravedad en el rostro y las mejillas del operario.

(ver fotos adjuntas con la ubicación del pin de seguridad en un extintor portátil de CO₂)

- 1-Las inspecciones rutinarias de extintores en los barcos comenzarán con la revisión de la adecuada colocación del pin de seguridad y la correcta fijación de la manguera,
- 2-Los servicios regulares de extintores incluirán la adecuada inspección de la rosca y empalmes de la manguera y la correcta colocación del pin de seguridad.

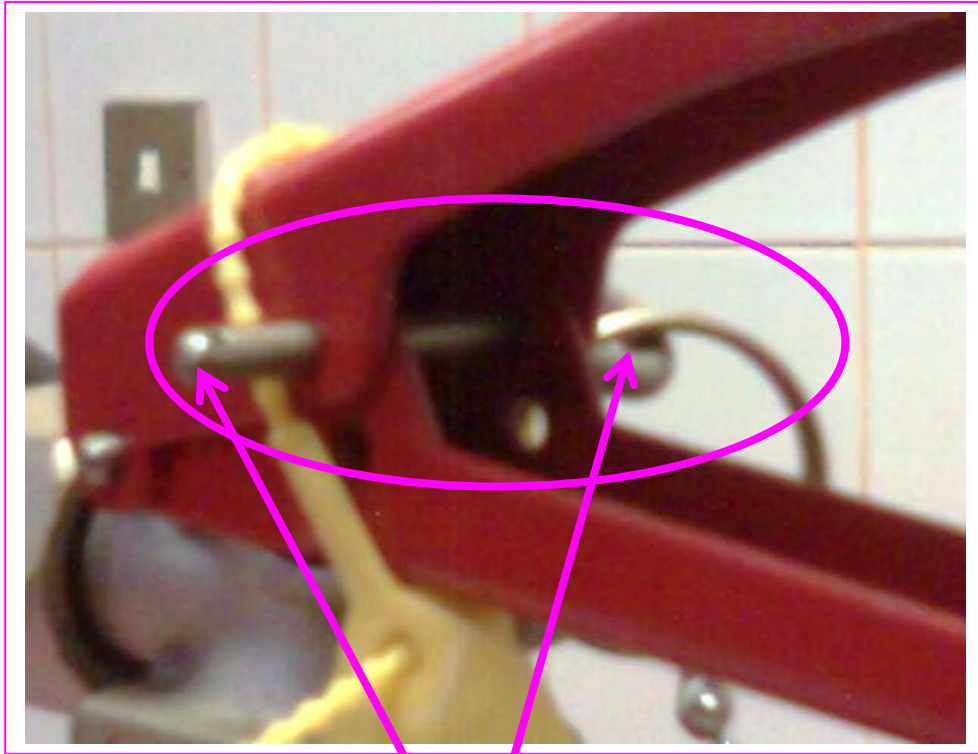
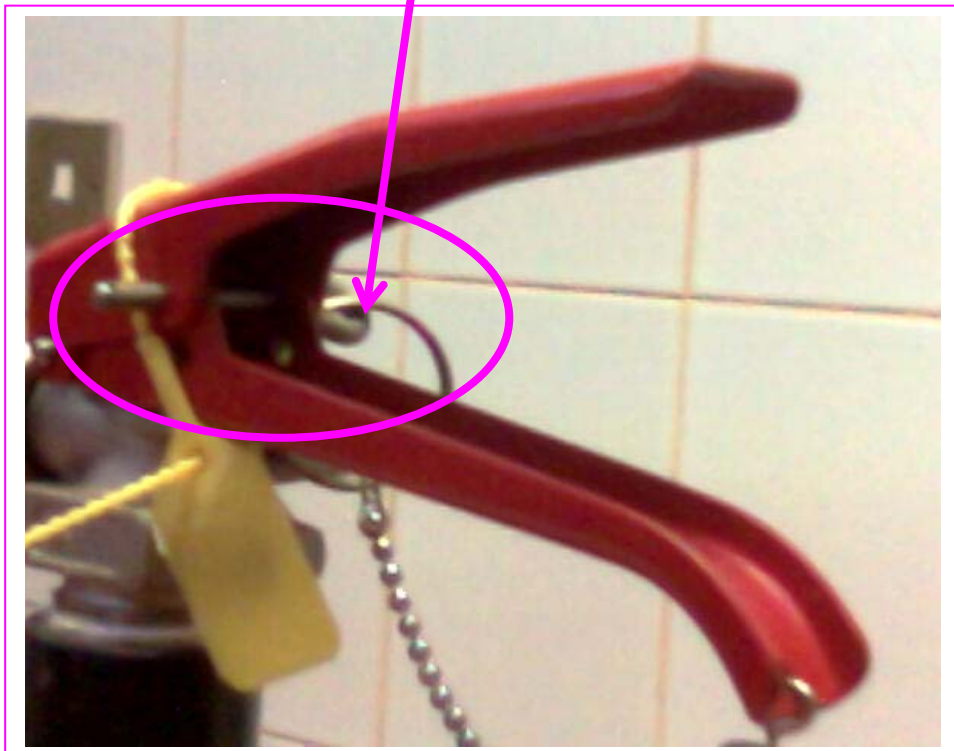
Attachment No. 2

Activation Safety Pin
